# 咸丰县中医医院新增 DSA 建设项目竣工 环境保护验收监测报告表

建设单位：咸 丰 县 中 医 医 院

2019 年 5 月

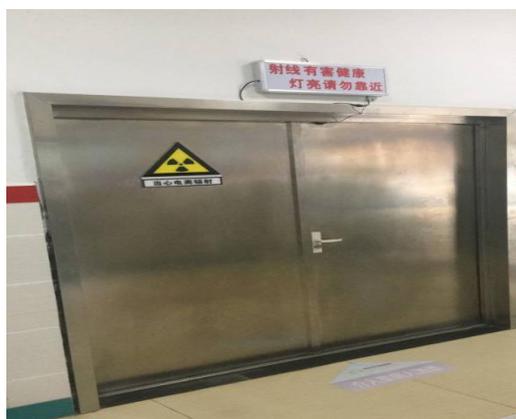
病人进出防护门上安装了警示灯，并张贴了电离辐射警示标志，用于警示和提醒辐射工作人员和公众注意电离辐射。

病人进出防护门与工作状态指示灯设置了联锁装置，当防护门关闭时，指示

灯亮起，警示和提醒辐射工作人员和公众注意电离辐射。

Pic1 病人进出防护门警示标志和警示灯

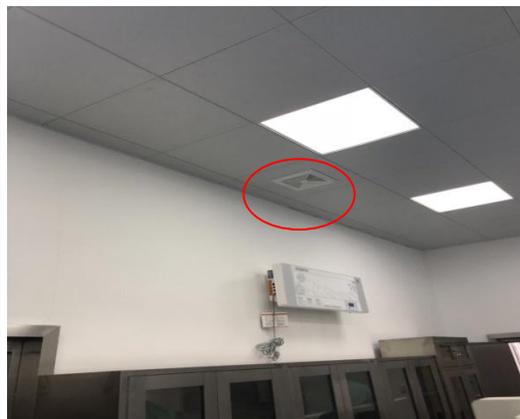
介入室顶棚安装了 1 个排气扇，排放 DSA 运行时产生的微量臭氧和氮氧化物有害气体。

Pic2 排气扇

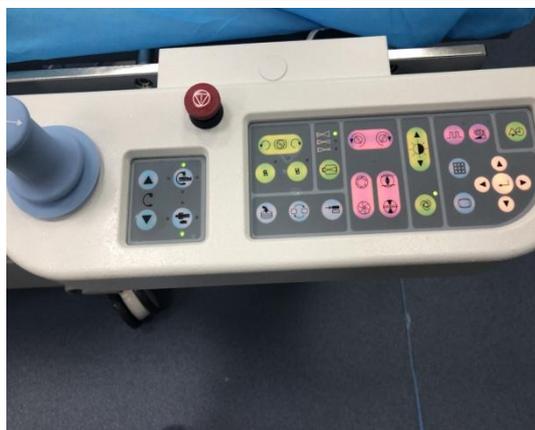
DSA 设备自带 2 个急停按钮，用于发生意外事故时紧急停机。

Pic3 DSA 自带急停按钮

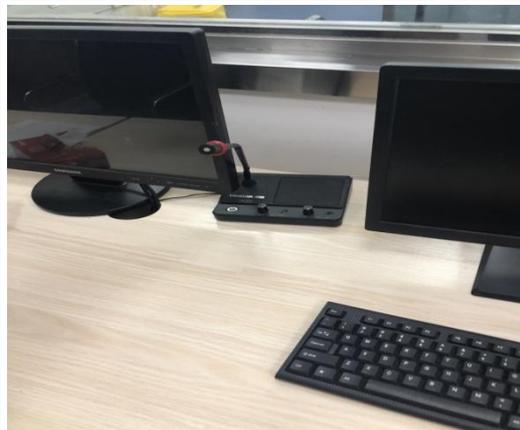
控制室内操作位处安装了 1 套对讲装置，便于医护人员沟通交流。

Pic4 对讲装置

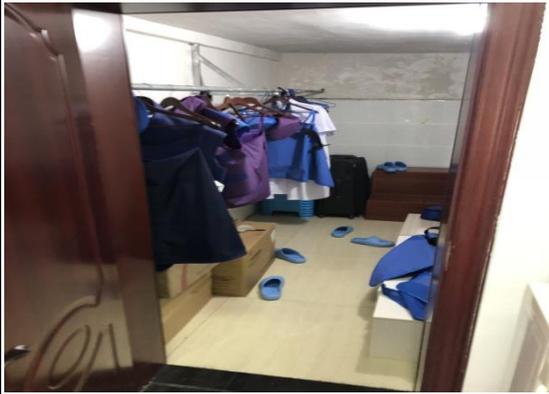
配备了3枚个人剂量计，用于测量和记录辐射工作人员所受到的照射剂量；为辐射工作人员和患者配备了0.5mmPb铅眼镜1副，0.5mmPb铅衣、铅帽、铅围脖5套，主要功能是减少射线对辐射工作人员和患者的照射。

Pic5 铅衣、铅帽、铅围脖

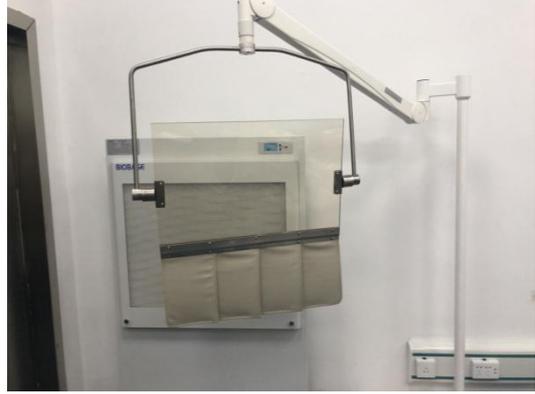
DSA设备自带1.0mmPb铅防护帘、铅悬挂防护屏和床侧防护帘和各1个，对DSA机房内的辐射工作人员进行防护。

Pic6 铅悬挂防护屏

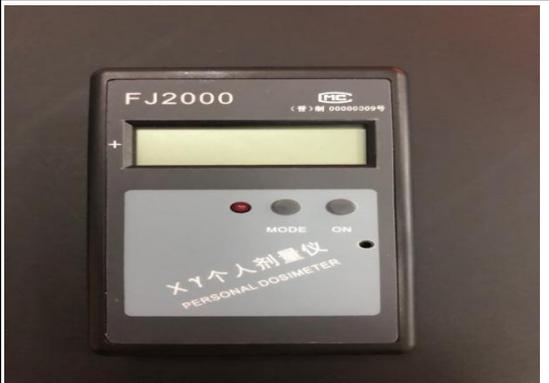
配备了1台个人剂量报警仪，用于监测DSA产生的X射线，当达到预设的阈值，发生报警，及时提醒工作人员注意安全。

Pic7 个人剂量报警仪

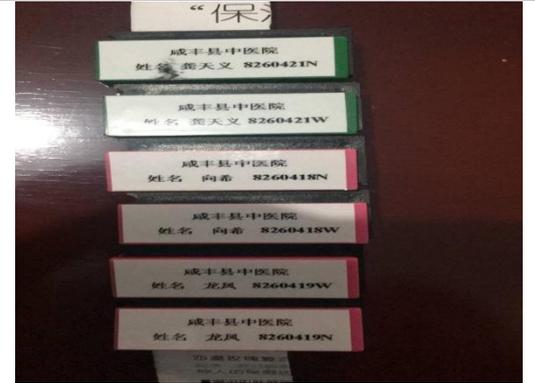
Pic8 个人剂量计

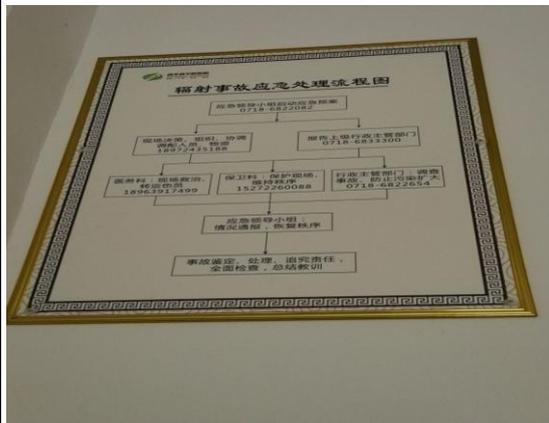
医院制定了相关的辐射安全和管理制度，并严格落实，同时将《DSA 操作规程》、《介入室医生职责》、《介入室护士职责》和《辐射事故应急预案》装裱上墙，落实了《放射性同位素与射线装置安全许可管理办法》（环境保护部令第 3 号）的要求。

Pic9 制度上墙

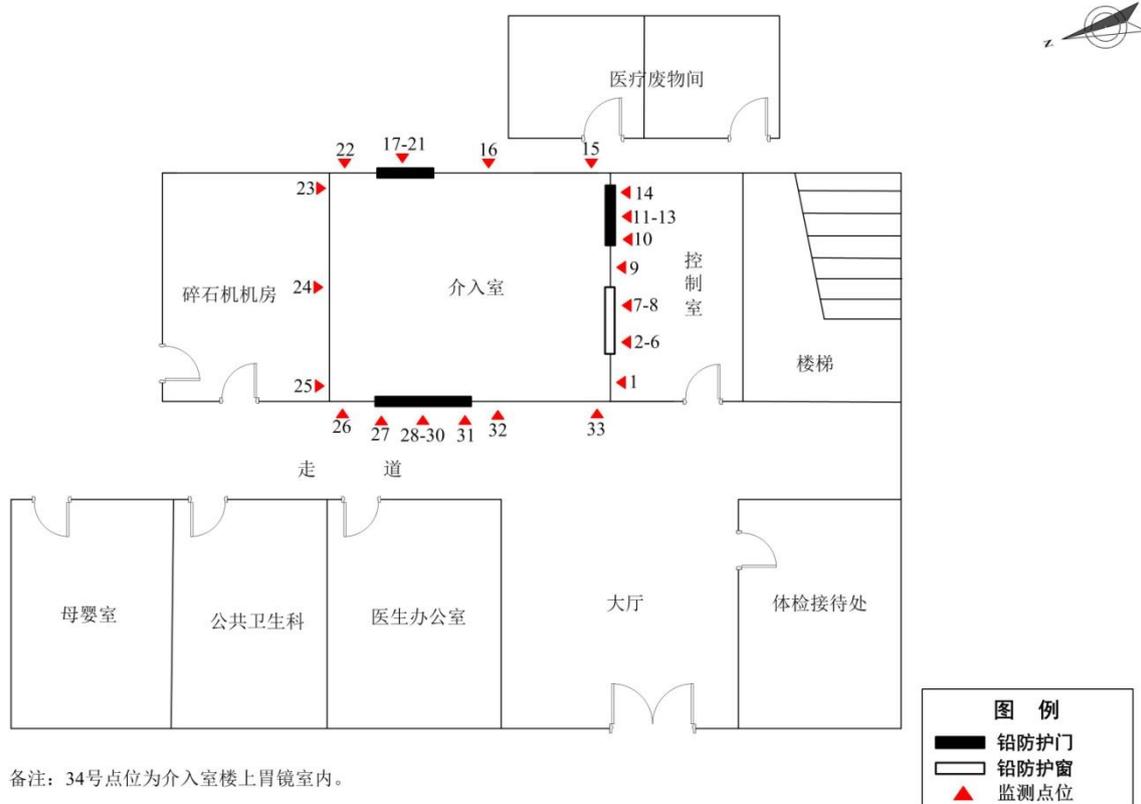
图 7-1 介入室周围 X-γ 辐射空气吸收剂量率监测点位示意图

验收监测期间生产工况记录					
验收监测期间，各辐射防护设施、设备均正常运行。					
验收监测结果					
1. 辐射工作场所监测结果					
咸丰县中医医院新增 DSA 建设项目监测结果见表 8-1 和表 8-2。					
表 8-1 介入室周围 X-γ 辐射空气吸收剂量率监测结果					
序号	监测对象	监测点位描述	测量值 (μ Gy/h)		监测工况
			关机值	开机值	
1	介入室周围	介入室南墙左侧 30cm 处	0.08	0.13	设备名称： DSA 设备型号： OEC 9900 Elite 开机工况： 100kV、25mA
2		观察窗左侧 30cm 处	0.09	0.11	
3		观察窗上侧 30cm 处	0.10	0.12	
4		观察窗中间 30cm 处	0.09	0.11	
5		观察窗下侧 30cm 处	0.11	0.11	
6		观察窗右侧 30cm 处	0.08	0.13	
7		电缆线出口处	0.09	0.12	
8		操作位	0.10	0.14	
9		介入室南墙中间 30cm 处	0.08	0.14	
10		医生进出防护门左侧门缝 30cm 处	0.11	0.12	
11		医生进出防护门上侧门缝 30cm 处	0.09	0.11	
12		医生进出防护门中间 30cm 处	0.08	0.10	
13		医生进出防护门下侧门缝 30cm 处	0.11	0.13	
14		医生进出防护门右侧门缝 30cm 处	0.09	0.12	
15		介入室东墙左侧 30cm 处	0.09	0.09	
16		介入室东墙中间 30cm 处	0.09	0.11	
17		污物进出防护门左侧门缝 30cm 处	0.12	0.12	
18		污物进出防护门上侧门缝 30cm 处	0.11	0.13	
19		污物进出防护门中间 30cm 处	0.09	0.12	
20		污物进出防护门下侧门缝 30cm 处	0.08	0.11	
21		污物进出防护门右侧门缝 30cm 处	0.07	0.10	
22		介入室东墙右侧 30cm 处	0.10	0.12	
23		介入室北墙左侧 30cm 处	0.11	0.10
