# 咸丰县中医医院新增 DSA 建设项目竣工 环境保护验收监测报告表

建设单位：咸 丰 县 中 医 医 院

2019 年 5 月

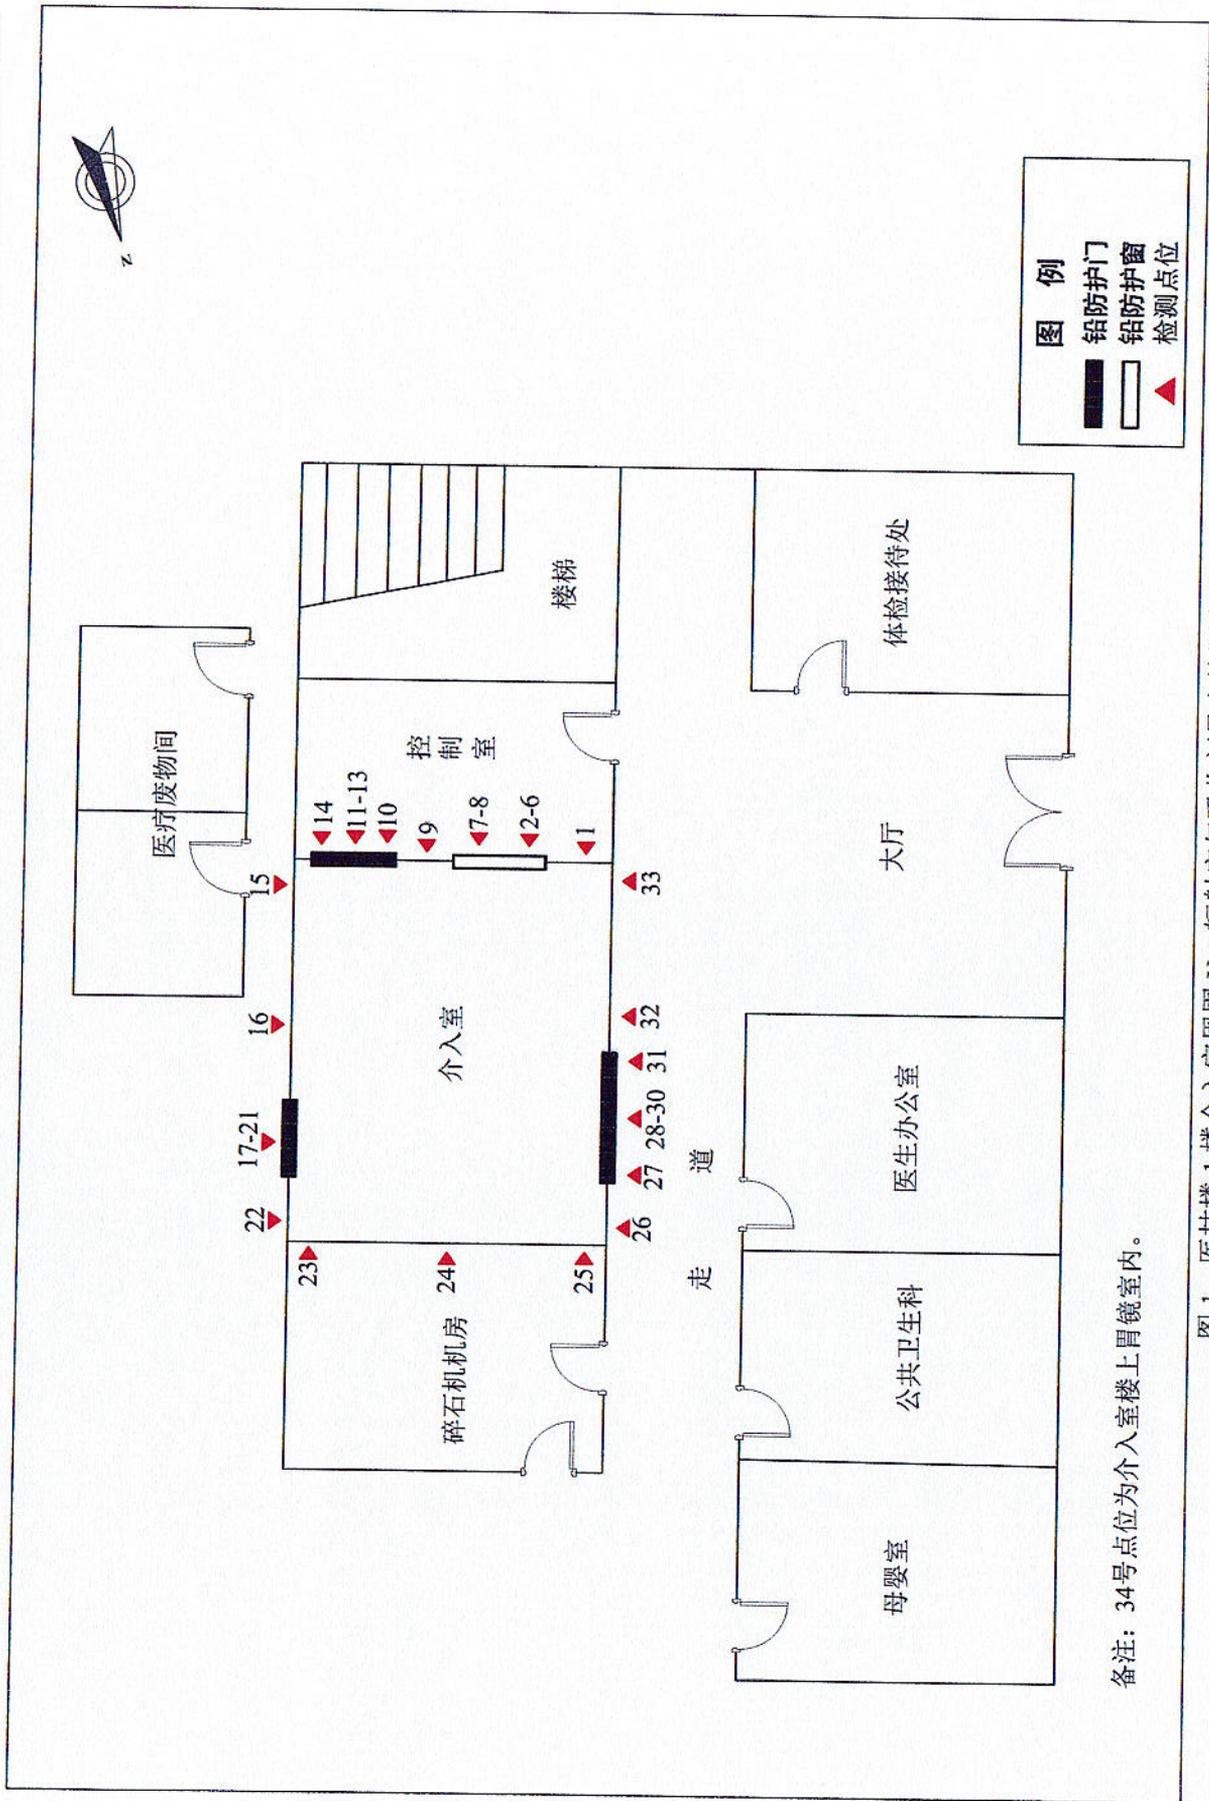
图 1 医技楼 1 楼介入室周围 X-γ 辐射空气吸收剂量率检测点位示意图

备注：34号点位为介入室楼上胃镜室内。

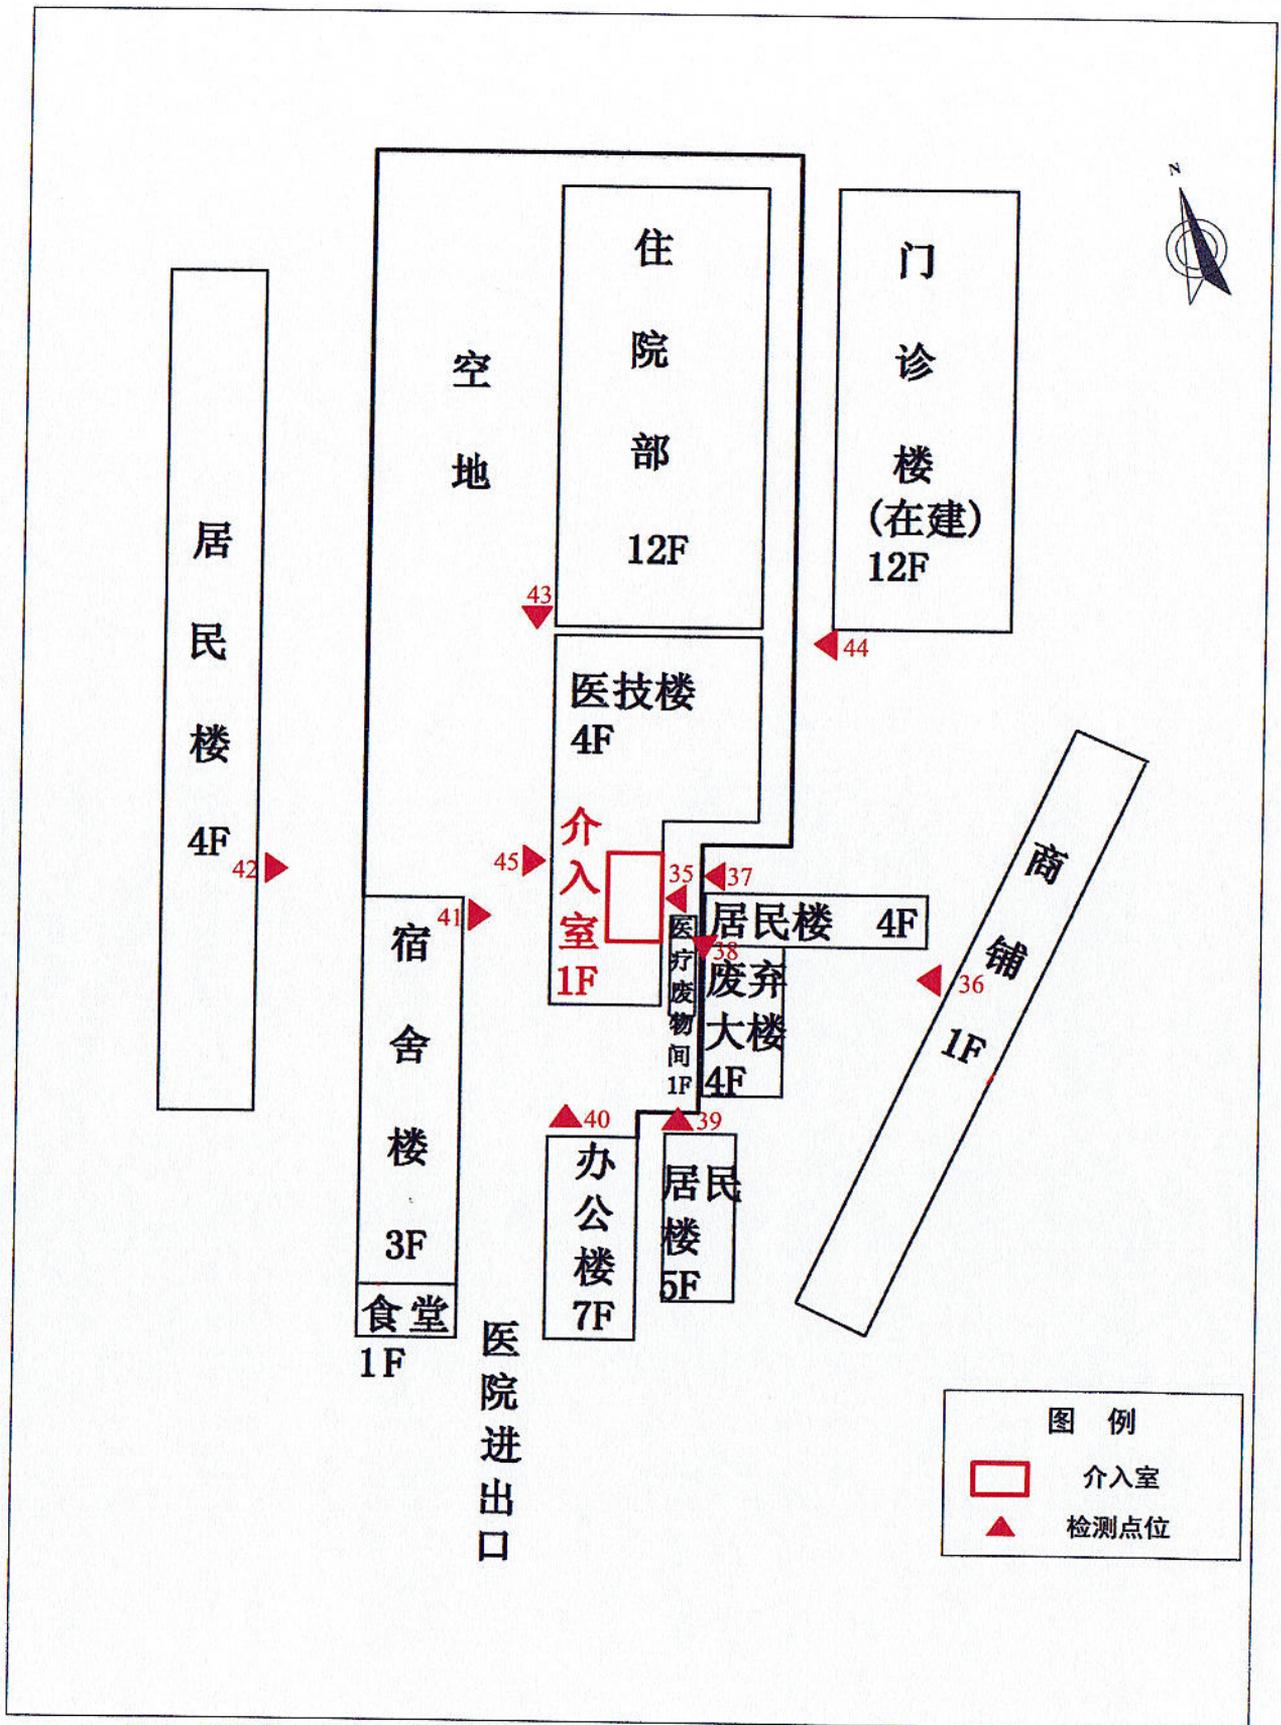
图 2 医技楼 1 楼介入室环境保护目标处 X-γ 辐射空气吸收剂量率检测点位示意图

序号	检测对象	检测点位描述	测量值 (μGy/h)		备注
			关机值	开机值	
35	介入室环 境保护目 标处	医疗废物间楼前	0.08	0.09	设备名称: DSA 设备型号: OEC 9900 Elite 开机工况: 100kV、25mA
36		商铺楼前	0.07	0.09	
37		东侧居民楼前	0.10	0.10	
38		废弃大楼前	0.09	0.08	
39		南侧居民楼前	0.08	0.09	
40		医院办公楼前	0.07	0.10	
41		医院宿舍楼前	0.08	0.08	
42		西侧居民楼前	0.07	0.09	
43		住院部楼前	0.07	0.08	
44		在建门诊楼前	0.07	0.07	
45		医技楼前	0.07	0.07

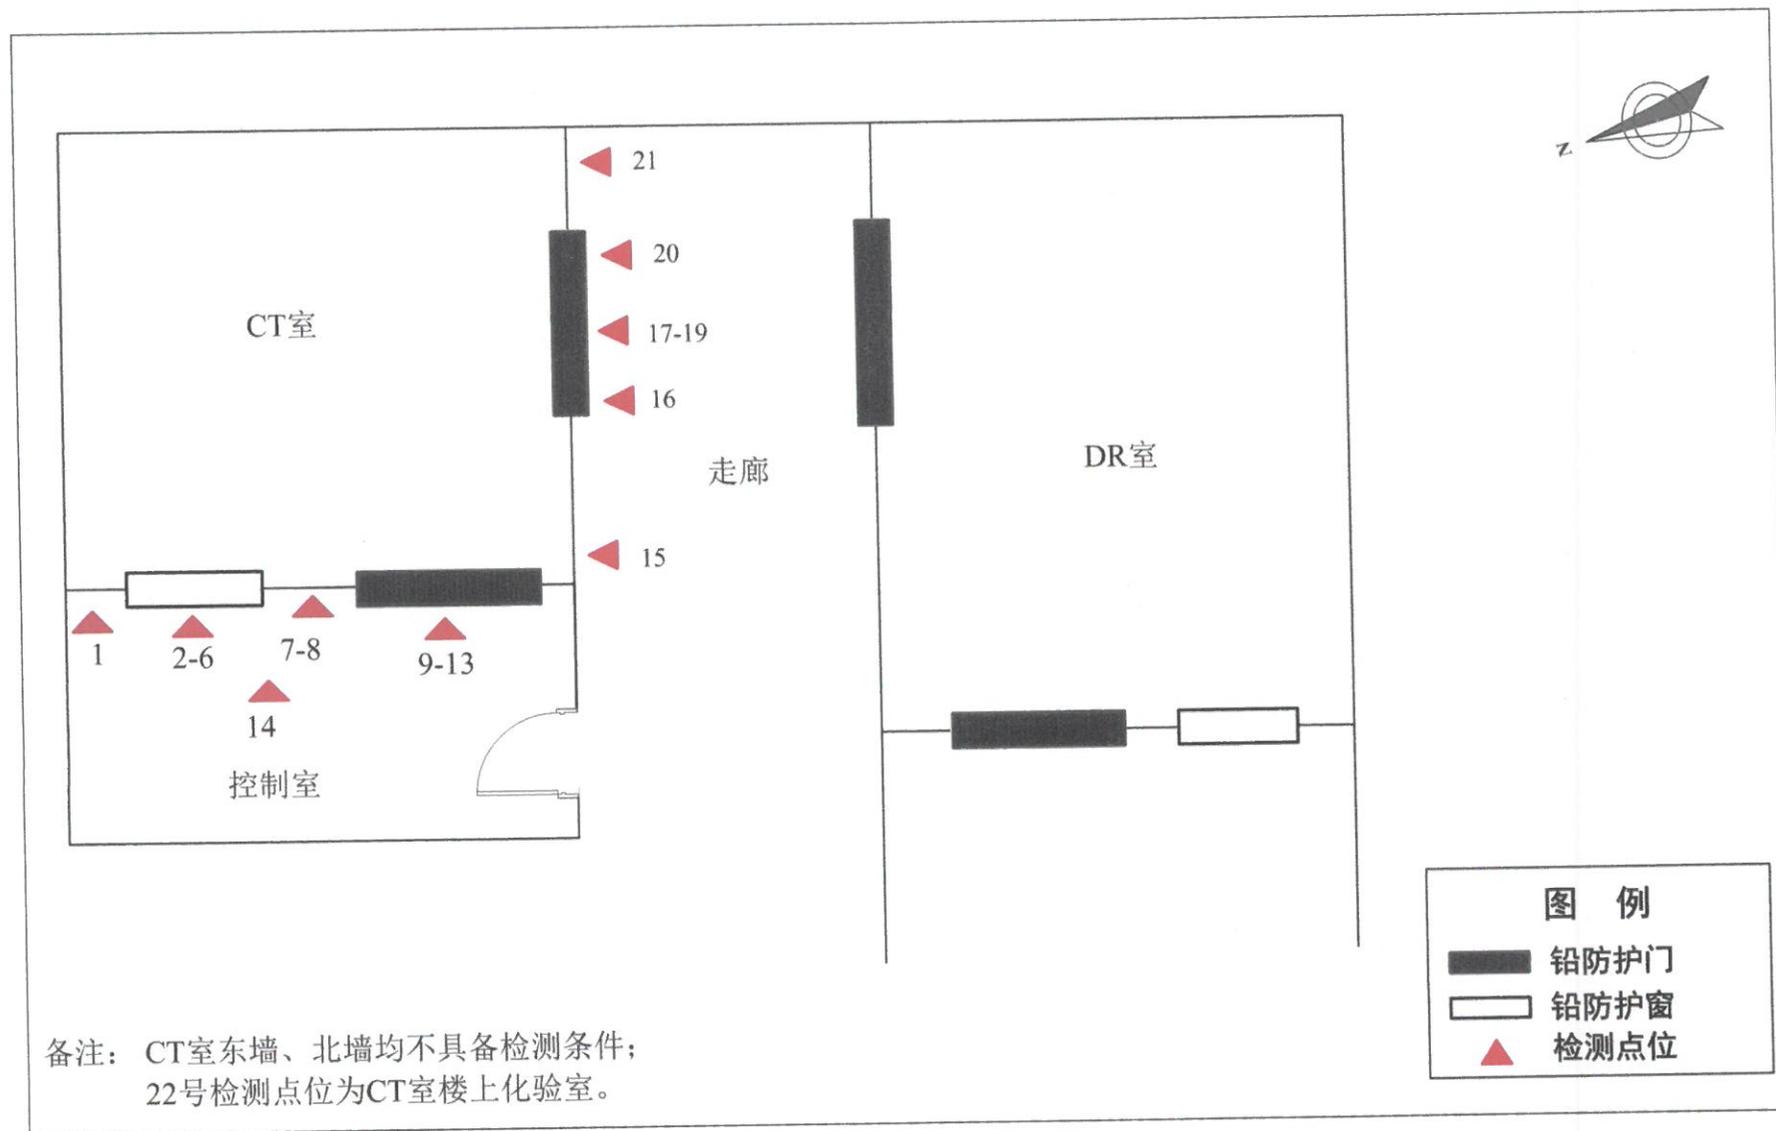
图 1 门诊楼一楼放射科 CT 室及其周围 X- $\gamma$  辐射空气吸收剂量率检测点位

项目名称	咸丰县中医医院 CT 室年度检测		
检测项目	X-γ辐射空气吸收剂量率		
委托单位名称	咸丰县中医医院		
委托单位地址	咸丰县高乐山镇乐山街 4 号		
检测类别	委托检测	检测方式	现场检测
委托日期	2018 年 10 月 9 日		
检测日期	2018 年 10 月 11 日		
检测所依据的技术文件名称及代号	《电离辐射防护与辐射源安全基本标准》（GB 18871-2002）； 《环境地表γ辐射剂量率测定规范》（GB/T 14583-93）； 《辐射环境监测技术规范》（HJ/T 61-2001）； 《医用 X 射线诊断放射防护要求》（GBZ 130-2013）； 《医用 X 射线 CT 机房的辐射屏蔽规范》（GBZ/T 180-2006）。		
检测结果	咸丰县中医医院门诊楼一楼 CT 室及其周围 X-γ辐射空气吸收剂量率检测结果为（0.10~0.19）μSv/h 之间。

表 1 门诊楼一楼放射科 CT 室及其周围 X-γ辐射空气吸收剂量率检测结果				
序号	检测对象	检测点位描述	测量值 (μSv/h)	备注
1	CT 室及其周围	CT 室西墙左侧 30cm 处	0.18	设备名称： 双排螺旋 CT 机 设备型号： SIMENS spirit 开机工况： 130kV、30mA
2		观察窗左侧 30cm 处	0.18	
3		观察窗下侧 30cm 处	0.17	
4		观察窗中间 30cm 处	0.16	
5		观察窗上侧 30cm 处	0.14	
6		观察窗右侧 30cm 处	0.15	
7		CT 室西墙中间 30cm 处	0.16	
8		电缆线出口处	0.14	
9		医生进出防护门左侧门缝 30cm 处	0.14	
10		医生进出防护门下侧门缝 30cm 处	0.14	
11		医生进出防护门中间 30cm 处	0.15	
12		医生进出防护门上侧门缝 30cm 处	0.19	
13		医生进出防护门右侧门缝 30cm 处	0.12	
14		操作位	0.10	
15		CT 室南墙左侧 30cm 处	0.14	
16		病人进出防护门左侧门缝 30cm 处	0.18	
17		病人进出防护门下侧门缝 30cm 处	0.16	
18		病人进出防护门中间 30cm 处	0.18	
19		病人进出防护门上侧门缝 30cm 处	0.15	
20		病人进出防护门右侧门缝 30cm 处	0.15	
21		CT 室南墙右侧 30cm 处	0.16	
22		CT 室楼上室内 (化验室)	0.12	
以下空白

二、关于 CT 第二检查室铅门底缝操作室铅门封闭不严,漏射线铅玻璃老化需更换问题整改情况:现已经将 CT 机房铅门,操作室铅门铅玻璃进行更换。

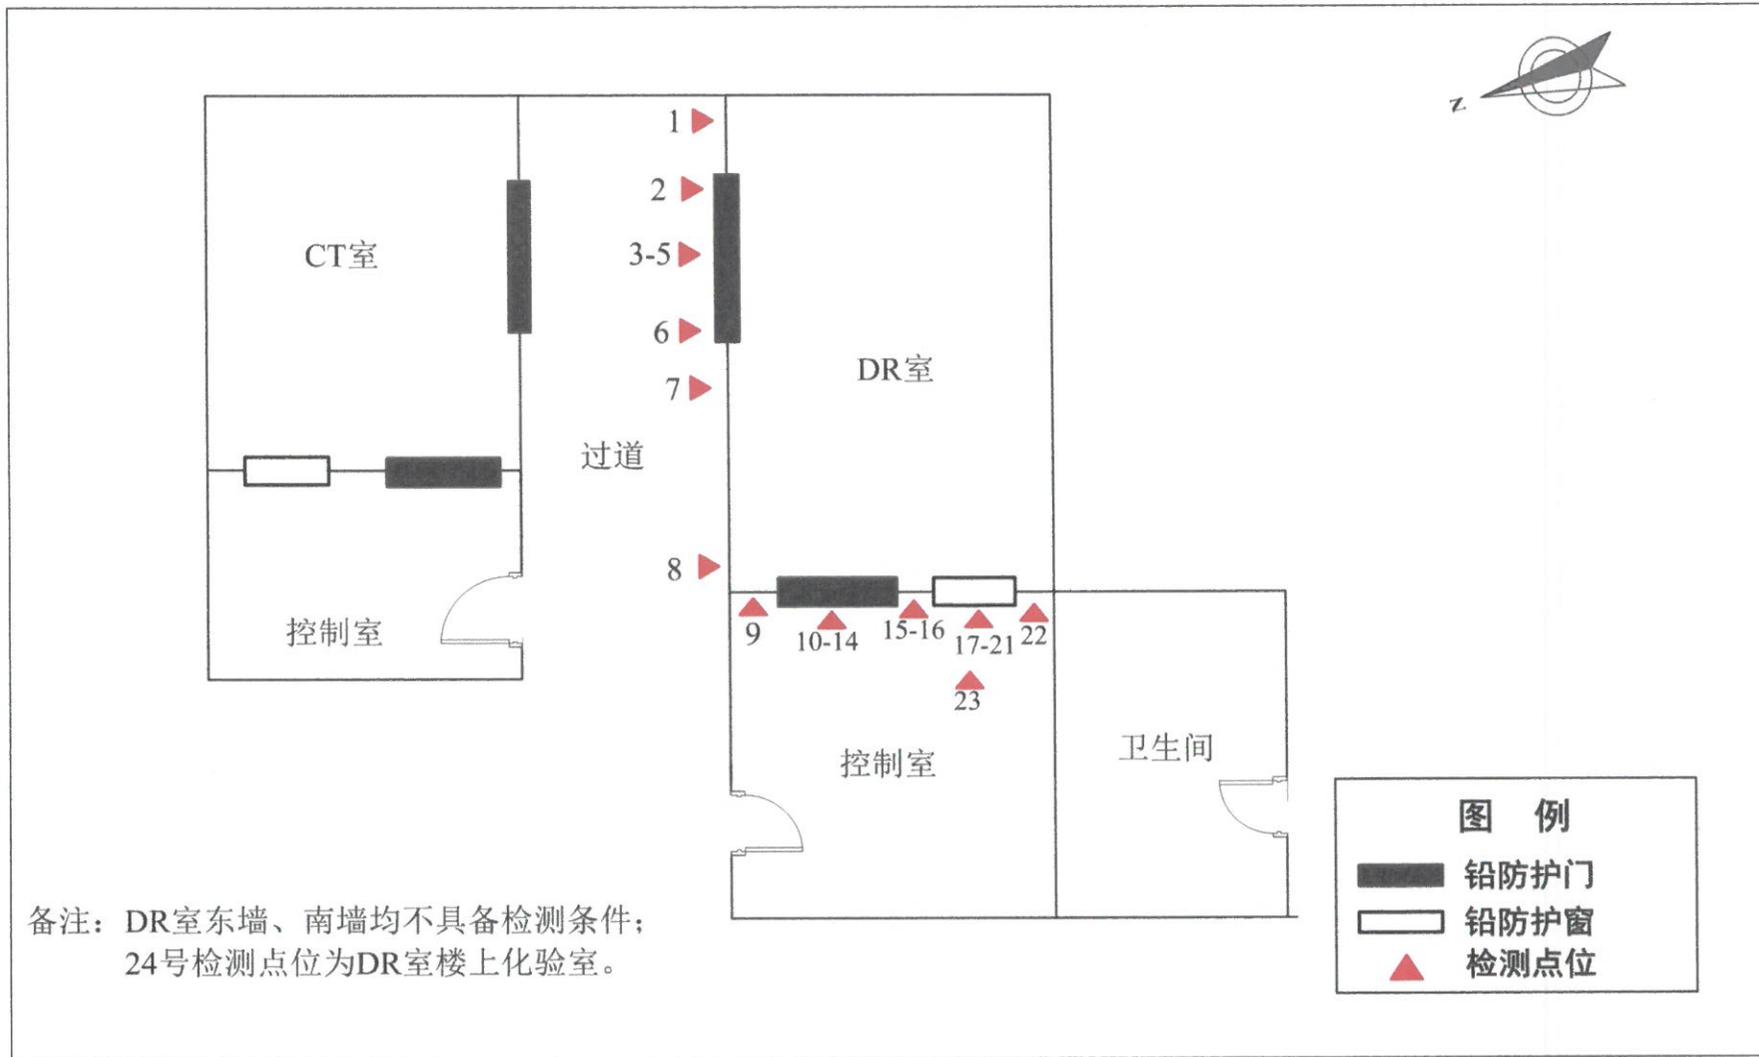
图 1 门诊楼一楼放射科 DR 室及其周围 X-γ 辐射空气吸收剂量率检测点位示意

项目名称	咸丰县中医医院 DR 室年度检测		
检测项目	X-γ辐射空气吸收剂量率		
委托单位名称	咸丰县中医医院		
委托单位地址	咸丰县高乐山镇乐山街 4 号		
检测类别	委托检测	检测方式	现场检测
委托日期	2018 年 10 月 9 日		
检测日期	2018 年 10 月 11 日		
检测所依据的技术文件名称及代号	《电离辐射防护与辐射源安全基本标准》（GB 18871-2002）； 《环境地表γ辐射剂量率测定规范》（GB/T 14583-93）； 《辐射环境监测技术规范》（HJ/T 61-2001）； 《医用 X 射线诊断放射防护要求》（GBZ 130-2013）。		
检测结果	咸丰县中医医院门诊楼一楼放射科 DR 室及其周围 X-γ辐射空气吸收剂量率检测结果为（0.10~0.23）μSv/h 之间。

序号	检测对象	检测点位描述	测量值 ( $\mu\text{Sv/h}$ )	备注
1	DR 室及其周围	DR 室北墙左侧 30cm 处	0.15	设备名称: DR 设备型号: Digital Diagnost 65EN 开机工况: 79kV、50mA
2		病人进出防护门左侧门缝 30cm 处	0.12	
3		病人进出防护门下侧门缝 30cm 处	0.19	
4		病人进出防护门中间 30cm 处	0.10	
5		病人进出防护门上侧门缝 30cm 处	0.14	
6		病人进出防护门右侧门缝 30cm 处	0.11	
7		DR 室北墙中间 30cm 处	0.12	
8		DR 室北墙右侧 30cm 处	0.16	
9		DR 室西墙左侧 30cm 处	0.20	
10		医生进出防护门左侧门缝 30cm 处	0.16	
11		医生进出防护门下侧门缝 30cm 处	0.15	
12		医生进出防护门中间 30cm 处	0.12	
13		医生进出防护门上侧门缝 30cm 处	0.17	
14		医生进出防护门右侧门缝 30cm 处	0.14	
15		DR 室西墙中间 30cm 处	0.23	
16		电缆线出口处	0.15	
17		观察窗左侧 30cm 处	0.15	
18		观察窗下侧 30cm 处	0.16	
19		观察窗中间 30cm 处	0.14	
20		观察窗上侧 30cm 处	0.10	
21		观察窗右侧 30cm 处	0.19	
22		DR 室西墙右侧 30cm 处	0.17	
23		操作位	0.12	
24		DR 室楼上室内 (化验室)	0.13	
以下空白

一、关于 DR 第一检查室铅门左侧封闭不严,漏射线问题整改情况:现已对 DR 机房第一检查室左侧铅门进行加强密封。

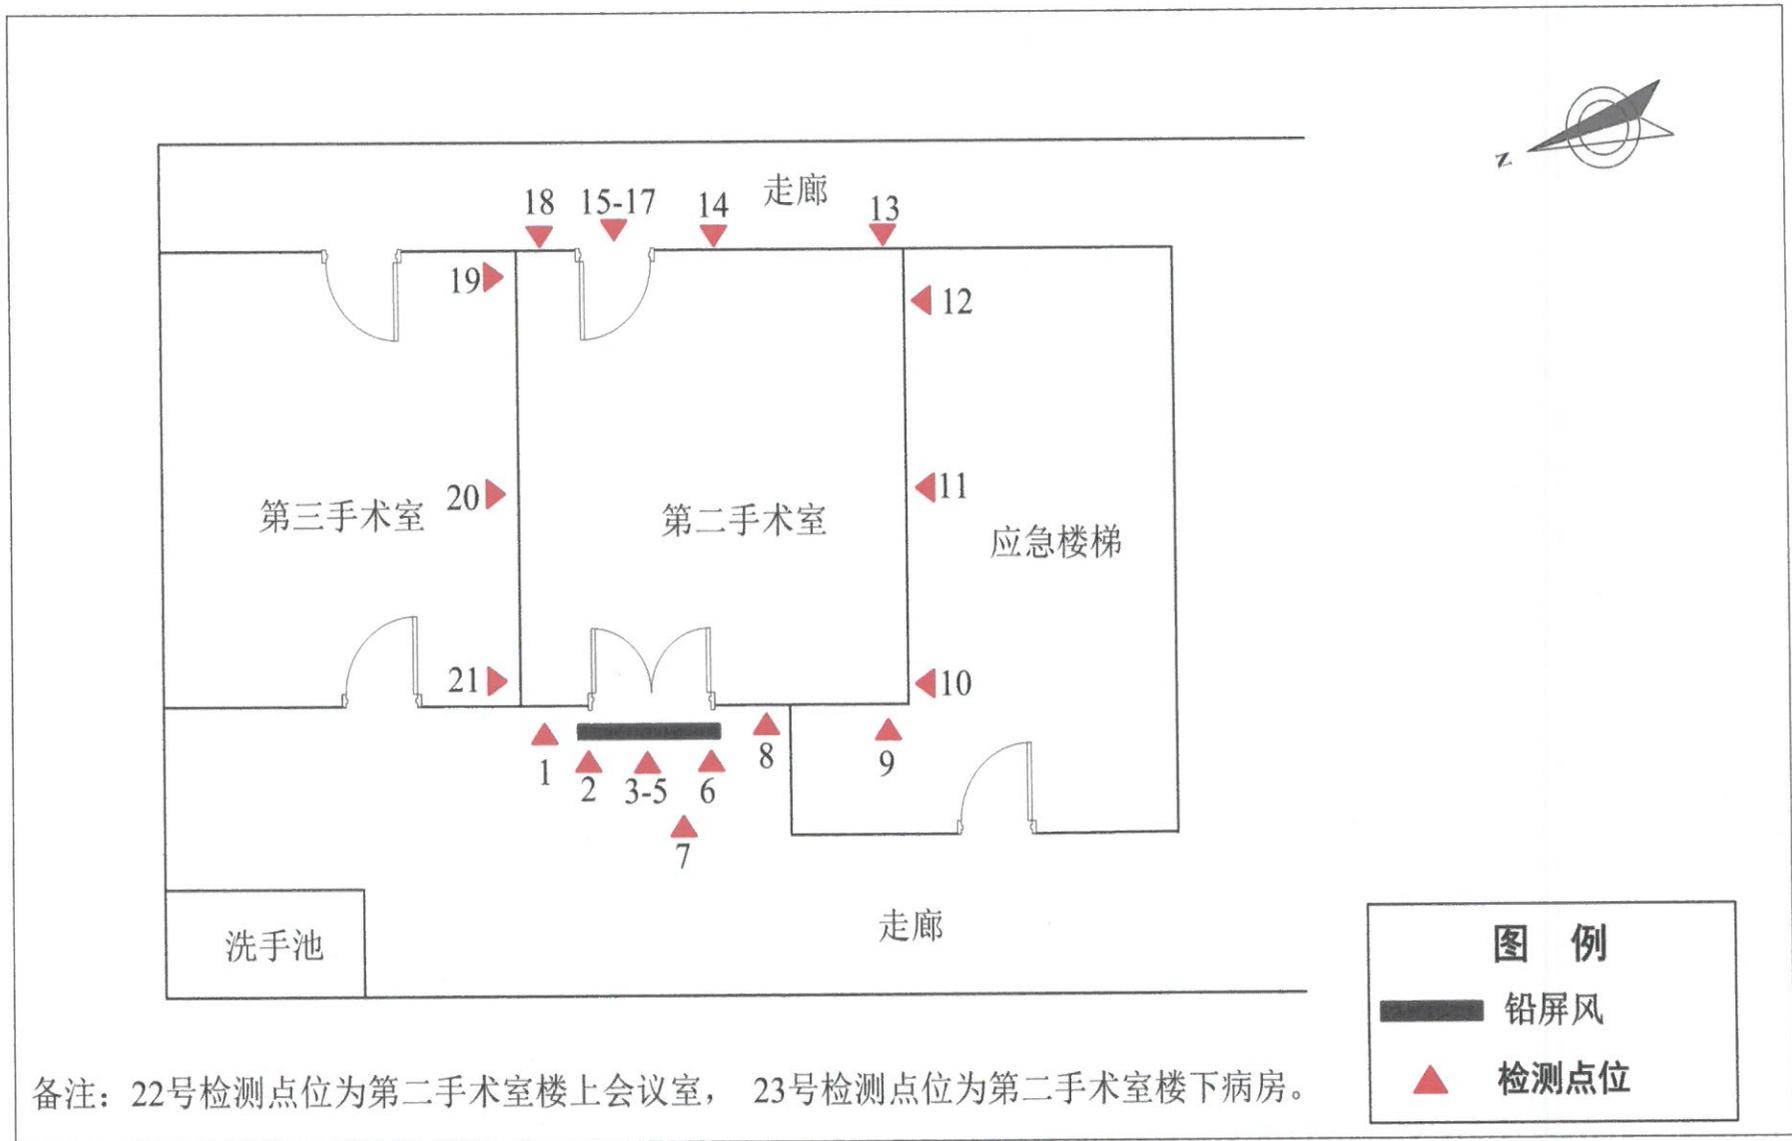
图 1 门诊楼十一楼第二手术室及其周围 X-γ 辐射空气吸收剂量率检测点位示意图

项目名称	咸丰县中医医院 C 臂机辐射工作场所年度检测		
检测项目	X-γ辐射空气吸收剂量率		
委托单位名称	咸丰县中医医院		
委托单位地址	咸丰县高乐山镇乐山街 4 号		
检测类别	委托检测	检测方式	现场检测
委托日期	2018 年 10 月 9 日		
检测日期	2018 年 10 月 11 日		
检测所依据的技术文件名称及代号	《电离辐射防护与辐射源安全基本标准》（GB 18871-2002）； 《环境地表γ辐射剂量率测定规范》（GB/T 14583-93）； 《辐射环境监测技术规范》（HJ/T 61-2001）； 《医用 X 射线诊断放射防护要求》（GBZ 130-2013）。		
检测结果	咸丰县中医医院门诊楼十一楼第二手术室(C 臂机工作场所)及其周围 X-γ辐射空气吸收剂量率检测结果为 (0.08~0.17) μSv/h 之间。

序号	检测对象	检测点位描述	测量值 (μSv/h)	备注
1	第二手术室及其周围	手术室西墙左侧 30cm 处	0.13	设备名称: C 型臂 设备型号: XC30 开机工况: 49kV、0.6mA
2		手术室西侧门外铅屏风左侧 30cm 处	0.11	
3		手术室西侧门外铅屏风上侧 30cm 处	0.12	
4		手术室西侧门外铅屏风中间 30cm 处	0.09	
5		手术室西侧门外铅屏风下侧 30cm 处	0.08	
6		手术室西侧门外铅屏风右侧 30cm 处	0.12	
7		操作位	0.10	
8		手术室西墙中间 30cm 处	0.13	
9		手术室西墙右侧 30cm 处	0.11	
10		手术室南墙左侧 30cm 处	0.14	
11		手术室南墙中间 30cm 处	0.15	
12		手术室南墙右侧 30cm 处	0.13	
13		手术室东墙左侧 30cm 处	0.17	
14		手术室东墙中间 30cm 处	0.15	
15		手术室东门左侧门缝 30cm 处	0.12	
16		手术室东门中间 30cm 处	0.10	
17		手术室东门右侧门缝 30cm 处	0.11	
18		手术室东墙右侧 30cm 处	0.12	
19		手术室北墙左侧 30cm 处	0.10	
20		手术室北墙中间 30cm 处	0.11	
21		手术室北墙右侧 30cm 处	0.09	
22		手术室楼上室内 (会议室)	0.10	
23		手术室楼下室内 (病房)	0.12	
以下空白

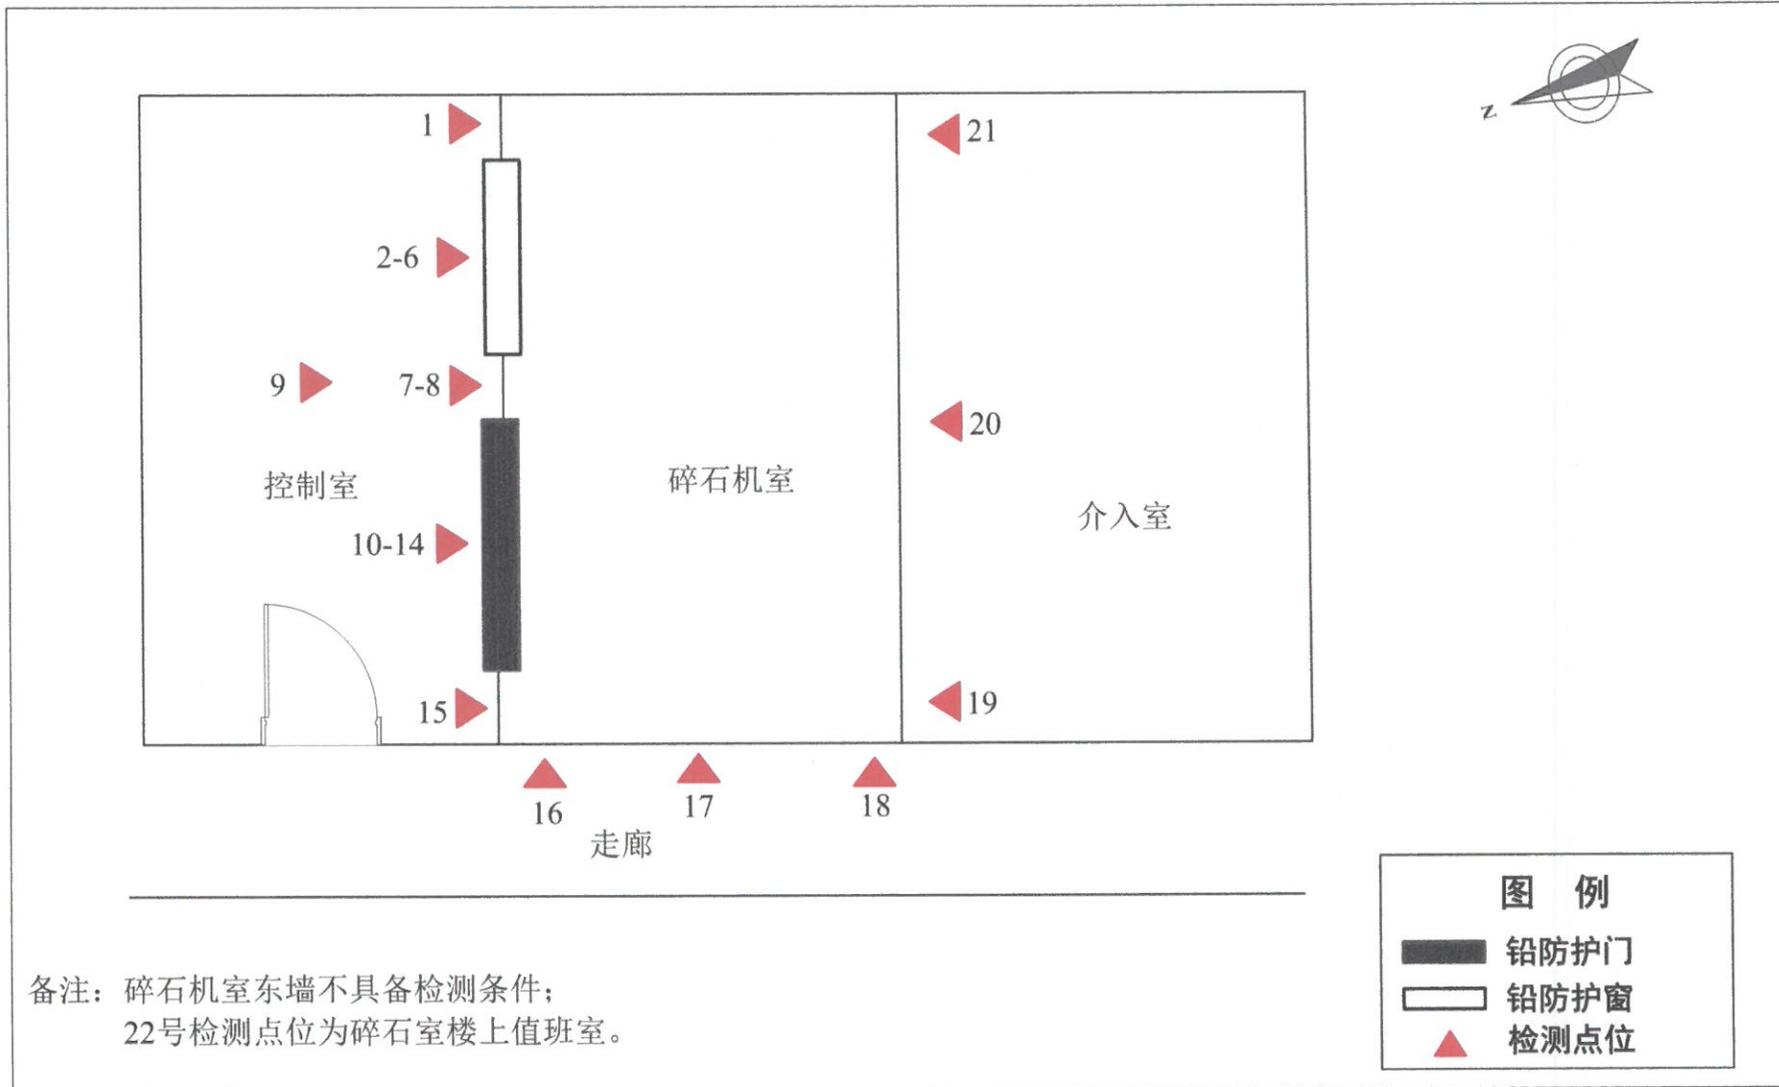
图 1 门诊楼一楼放射科碎石机室及其周围 X-γ 辐射空气吸收剂量率检测点位示意

项目名称	咸丰县中医医院碎石机室年度检测		
检测项目	X-γ辐射空气吸收剂量率		
委托单位名称	咸丰县中医医院		
委托单位地址	咸丰县高乐山镇乐山街 4 号		
检测类别	委托检测	检测方式	现场检测
委托日期	2018 年 10 月 9 日		
检测日期	2018 年 10 月 11 日		
检测所依据的技术文件名称及代号	《电离辐射防护与辐射源安全基本标准》（GB 18871-2002）； 《环境地表γ辐射剂量率测定规范》（GB/T 14583-93）； 《辐射环境监测技术规范》（HJ/T 61-2001）； 《医用 X 射线诊断放射防护要求》（GBZ 130-2013）。		
检测结果	咸丰县中医医院门诊楼一楼放射科碎石机室及其周围 X-γ辐射空气吸收剂量率检测结果为（0.10~0.17）μSv/h 之间。

序号	检测对象	检测点位描述	测量值 ( $\mu\text{Sv/h}$ )	备注
1	碎石机室及其周围	碎石机室北墙左侧 30cm 处	0.15	设备名称: 碎石机 开机工况: 60kV、1mA
2		观察窗左侧 30cm 处	0.16	
3		观察窗下侧 30cm 处	0.16	
4		观察窗中间 30cm 处	0.13	
5		观察窗上侧 30cm 处	0.12	
6		观察窗右侧 30cm 处	0.11	
7		碎石机室北墙中间 30cm 处	0.12	
8		电缆线出口处	0.10	
9		操作位	0.15	
10		防护门左侧门缝 30cm 处	0.15	
11		防护门下侧门缝 30cm 处	0.16	
12		防护门中间 30cm 处	0.12	
13		防护门上侧门缝 30cm 处	0.14	
14		防护门右侧门缝 30cm 处	0.15	
15		碎石机室北墙右侧 30cm 处	0.17	
16		碎石机室西墙左侧 30cm 处	0.16	
17		碎石机室西墙中间 30cm 处	0.15	
18		碎石机室西墙右侧 30cm 处	0.14	
19		碎石机室南墙左侧 30cm 处	0.15	
20		碎石机室南墙中间 30cm 处	0.14	
21		碎石机室南墙右侧 30cm 处	0.13	
22		碎石机室楼上室内 (值班室)	0.15	
以下空白

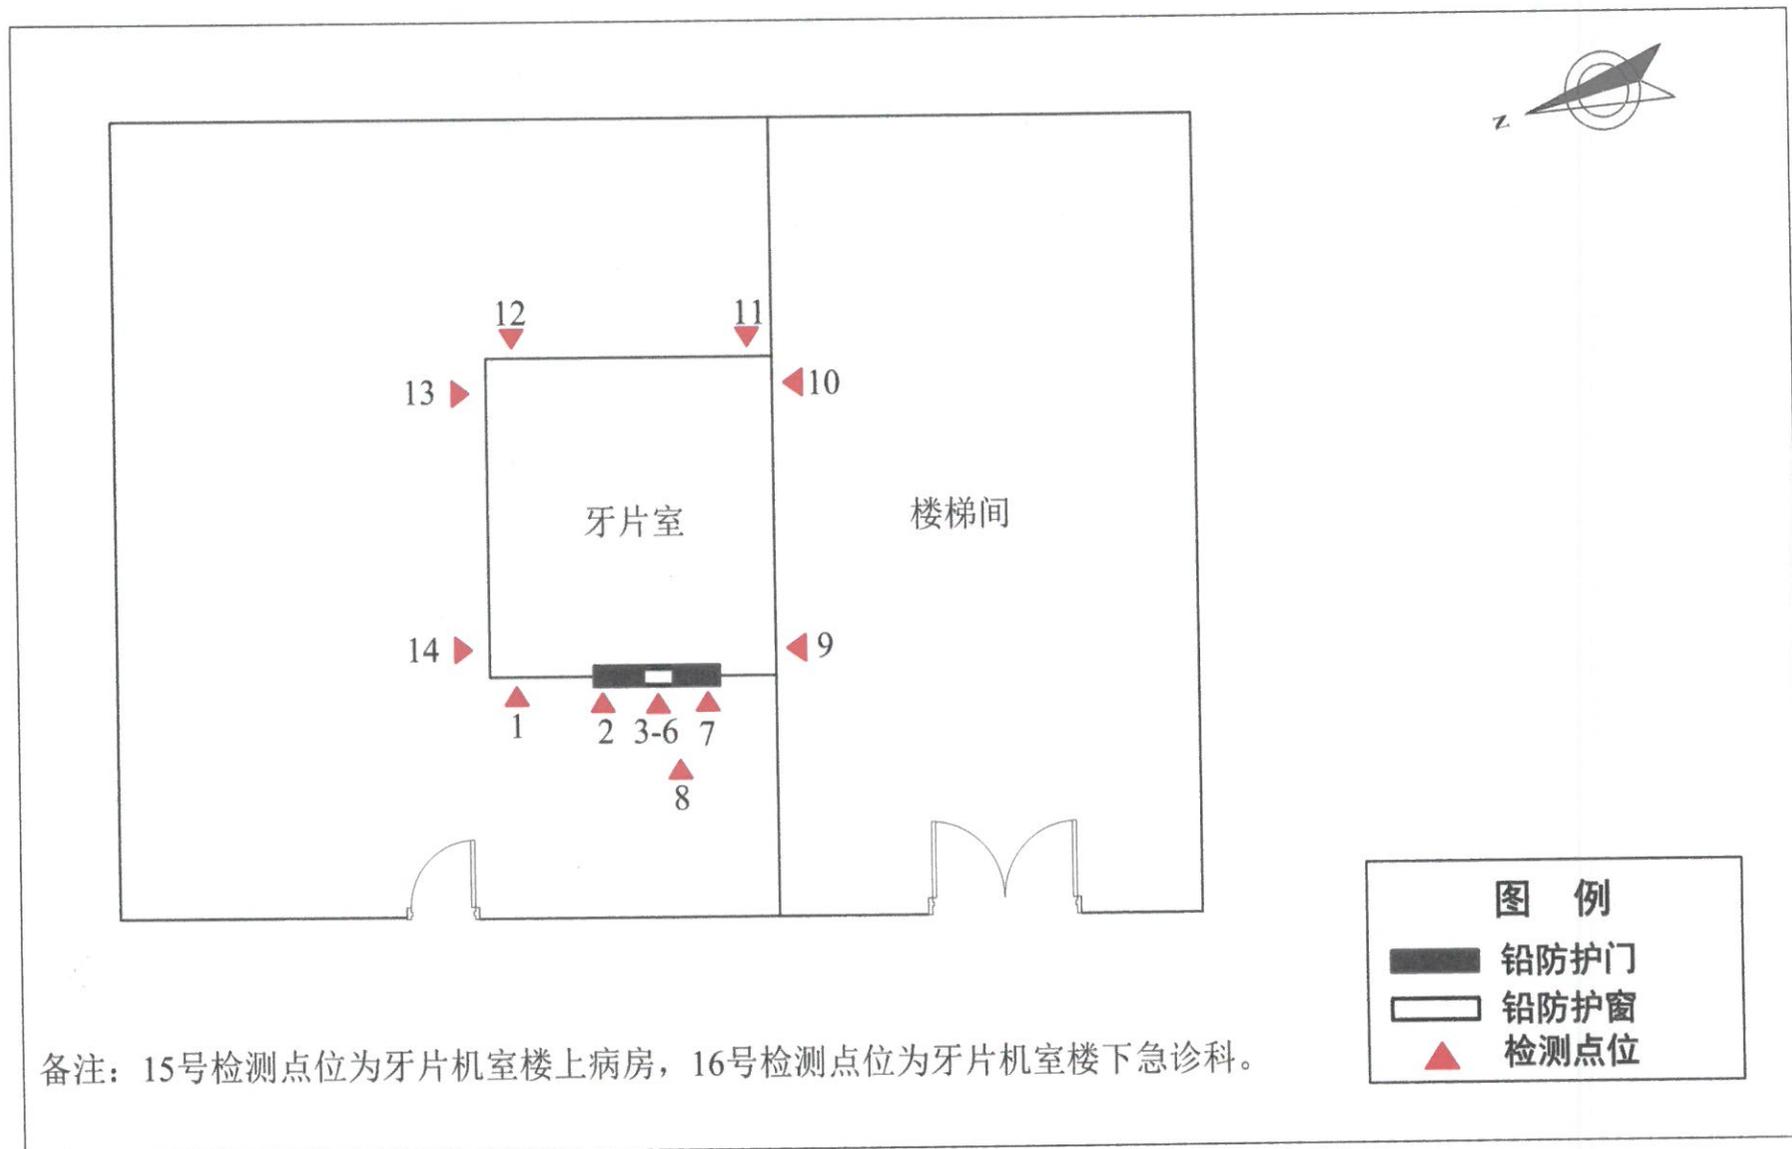
图 1 门诊楼二楼牙片室及其周围 X-γ 辐射空气吸收剂量率检测点位示意图

序号	检测对象	检测点位描述	测量值 (μSv/h)	备注
1	牙片室及其周围	牙片室西墙左侧 30cm 处	0.10	设备名称： 牙片机 设备型号： MSD-III 开机工况： 65kV、1.5mA 向东出束
2		防护门左侧门缝 30cm 处	0.11	
3		防护门下侧门缝 30cm 处	0.12	
4		防护门中间 30cm 处	0.11	
5		防护门上侧门缝 30cm 处	0.11	
6		防护门观察窗中间 30cm 处	0.12	
7		防护门右侧门缝 30cm 处	0.10	
8		操作位	0.09	
9		牙片室南墙左侧 30cm 处	0.12	
10		牙片室南墙右侧 30cm 处	0.10	
11		牙片室东墙左侧 30cm 处	0.19	
12		牙片室东墙右侧 30cm 处	0.18	
13		牙片室北墙左侧 30cm 处	0.09	
14		牙片室北墙右侧 30cm 处	0.10	
15		牙片室楼上室内 (病房)	0.12	
16		牙片室楼下室内 (急诊科)	0.11	
以下空白
